ZPRÁVA O PROVEDENÍ STAVEBNĚ TECHNICKÉHO PRŮZKUMU OBJEKTU HZS NA ULICI SVATOPLUKA ČECHA 1603/11C

Brno, duben 2024

Na základě požadavku objednatele byl proveden stavebně technický průzkum (dále jen STP) objektu HZS na ulici Svatopluka Čecha 1603/11c v Boskovicích pro potřeby následných projekčních prací uvažované rekonstrukce objektu.

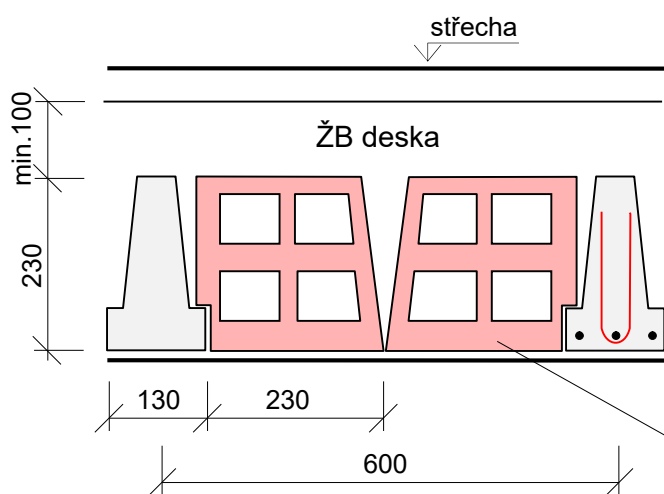
A4 Keramobetonový strop nad 1.NP, foto č.34 - 36

3Ø 8 (10 302 - TOR 30),
krytí 20 mm
třmínek Ø 6 (hladká, kruhová),
pravděpodobně vložky MIAKO

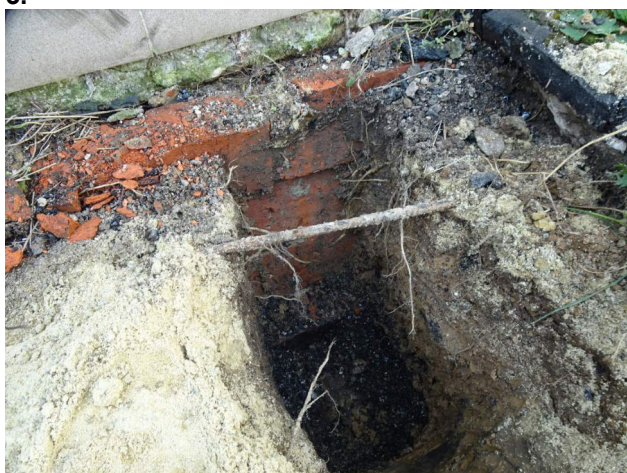
3.

- U objektu byla pomocí jedné kopané sondy **K1** zjišťována přítomnost a stav původní vodorovné hydroizolace, foto č.3, 4. Bylo zjištěno, že hydroizolační pásy jsou provedeny z obyčejné asfaltové lepenky, která je již v důsledku stáří křehká a rozpadá se, spoj mezi vodorovnou a svislou hydroizolací již v podstatě neexistuje, foto č.4.

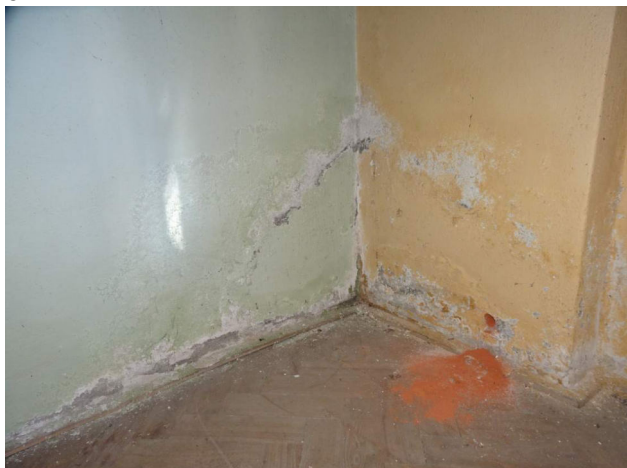
5.

- V místě dešťových svodů jsou v 1.NP na obvodových stěnách patrný vlhkostní „mapy“, odebrané vzorky však zvýšené vlhkosti neprokázaly, foto č.5. Po opravách dešťových žlabů a svodů již pravděpodobně zdivo vyschlo.

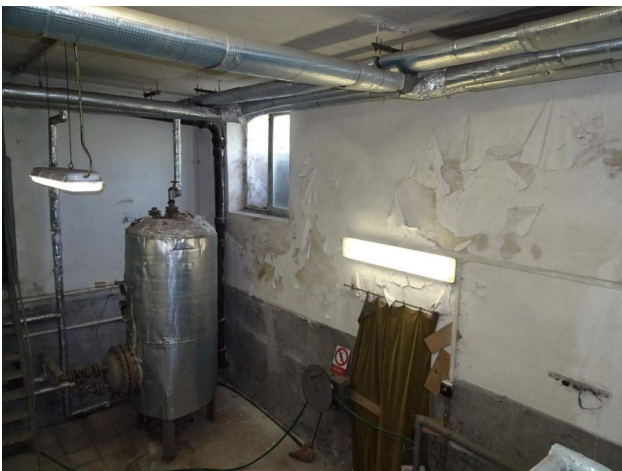
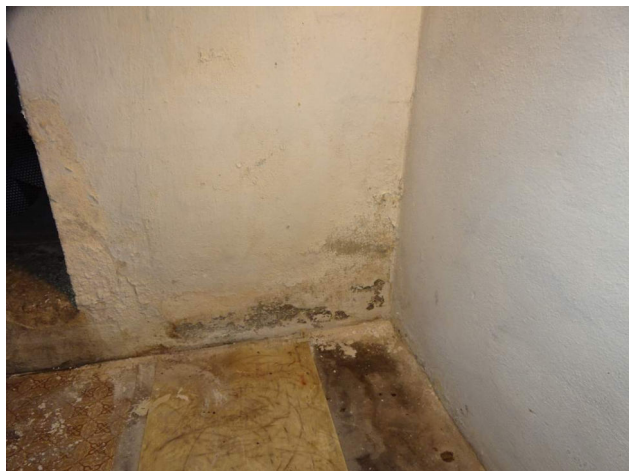
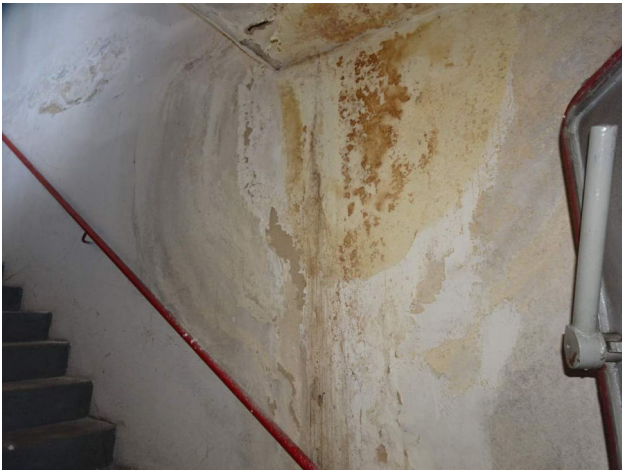
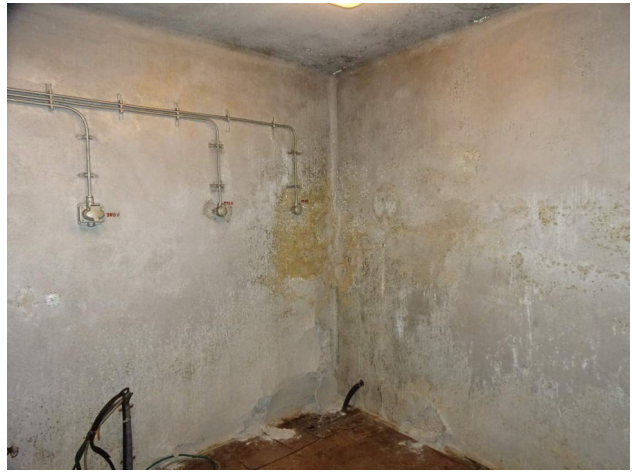
- Výrazné vlhkostní „mapy“ jsou patrný i v kotelně v 1.PP, ale i na dalších betonových či ŽB obvodových stěnách, i na cihelných stěnách vnitřních, foto č.11 - 15.

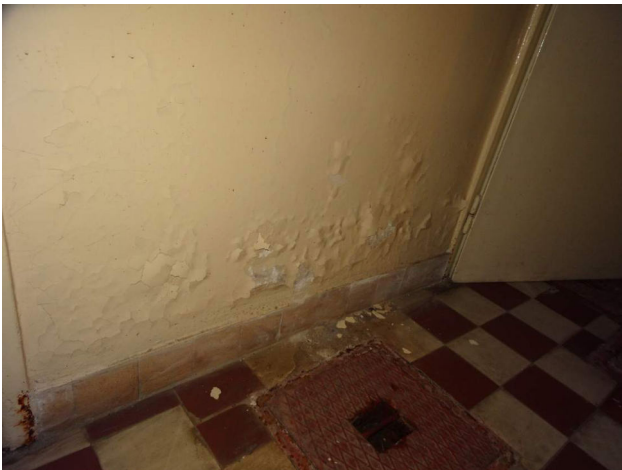
15.

- Některé vnitřní stěny v 1.PP jsou opatřeny neprodyšnými olejovými nátěry, které zabraňují přirozenému vysychání zdiva, foto č.15.
- Prostory 1.PP nejsou využívány, nejsou temperované ani řádně větrané, takže zvýšená vlhkost vzduchu neumožňuje přirozené vysychání zdiva a stěn !

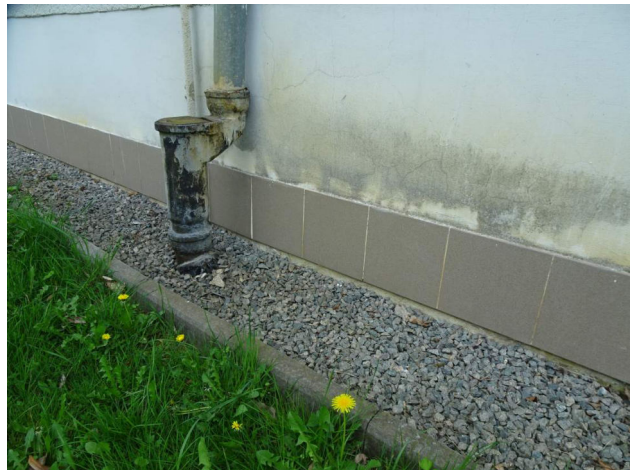
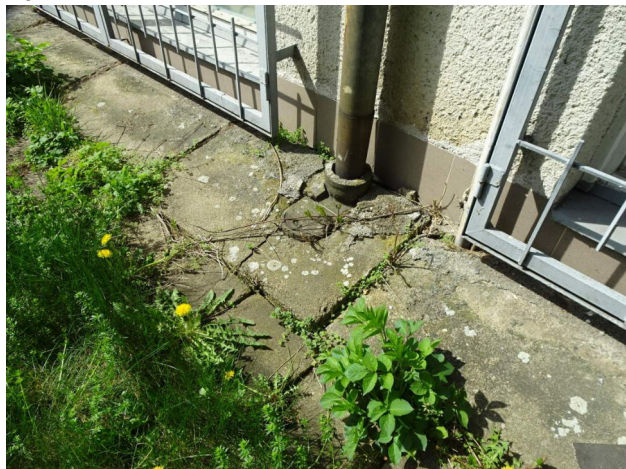
- K zavlhání zdiva zajisté dochází pronikáním vody z porušených dešťových žlabů, svislých svodů, ucpaných či chybějících „gajgrů“, ale pravděpodobně i z porušeného vodorovného kanalizačního potrubí, foto č.16 - 21.

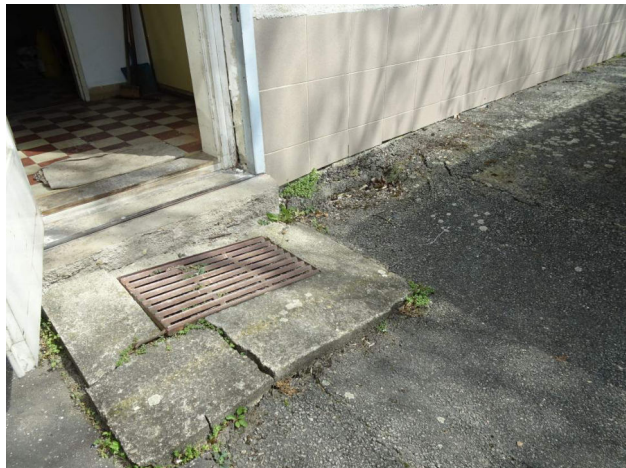
22.

- Před vstupem do budovy je výrazně propadlý asfaltový povrch, nahromaděná dešťová voda zajisté proniká do okolního terénu a následně do obvodového zdiva 1.PP, foto č.22.

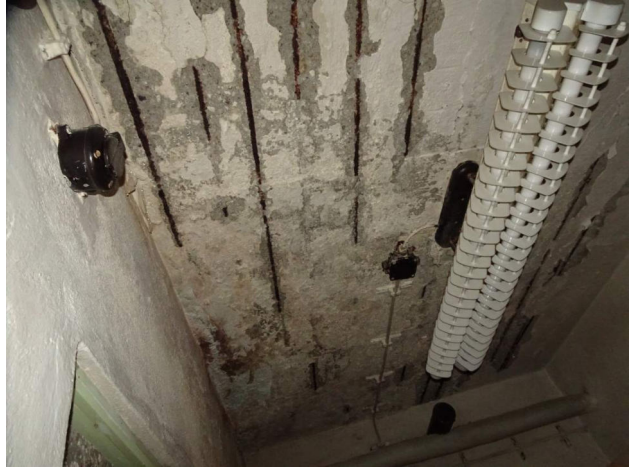
- Tato obyčejná asfaltová lepenka byla dokonce provedena i ve skladbě stropní konstrukce nad krytem CO, který vybíhá mimo půdorys nadzemní části objektu, viz sonda P7 v kapitole 7.0 Skladby podlah, foto č.51 a 52. Tato nekvalitní hydroizolace je hlavní příčinou zatékání do krytu v 1.PP, v důsledku čehož dochází ke korozi výztuže ŽB stropů, foto č.61 a 62.

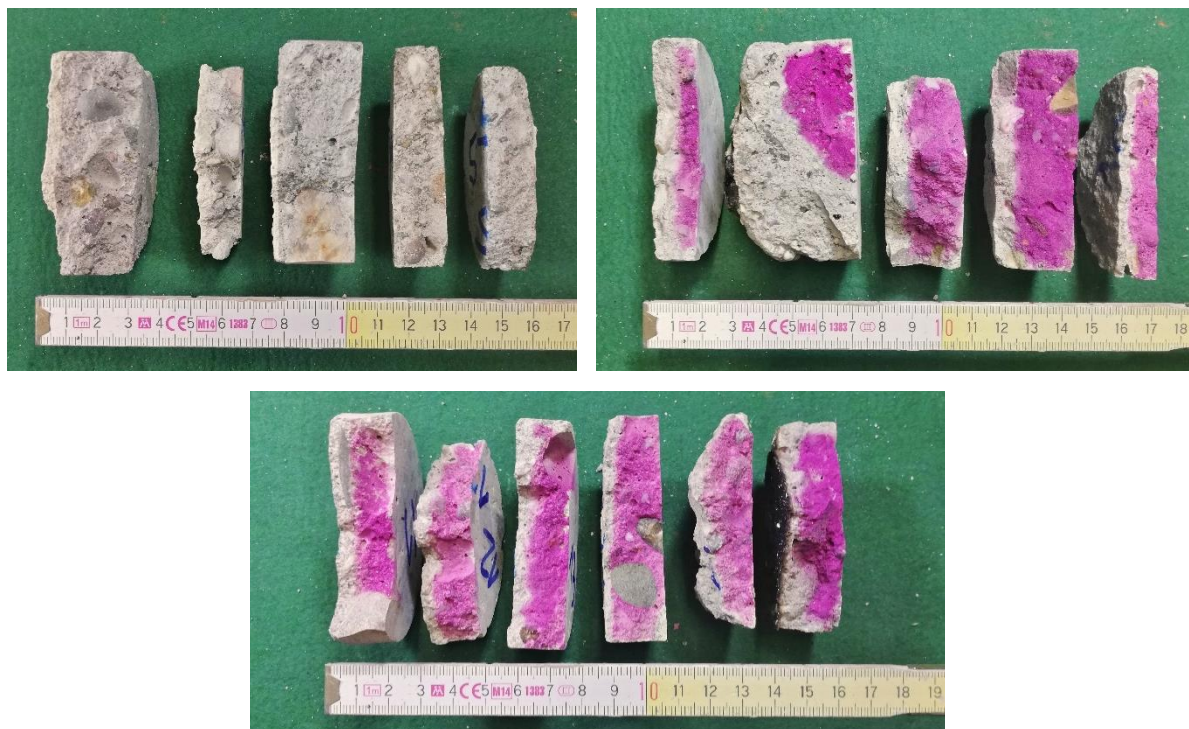
Obr. 7: Stanovení hloubky karbonatace fenolftaleinovým testem na krajních odřezcích betonových jader. U vzorků ze stěny krytu CO nebyla na odřezku zjištěna žádná reakce, a proto k doměření došlo po rozdrčení tělesa.

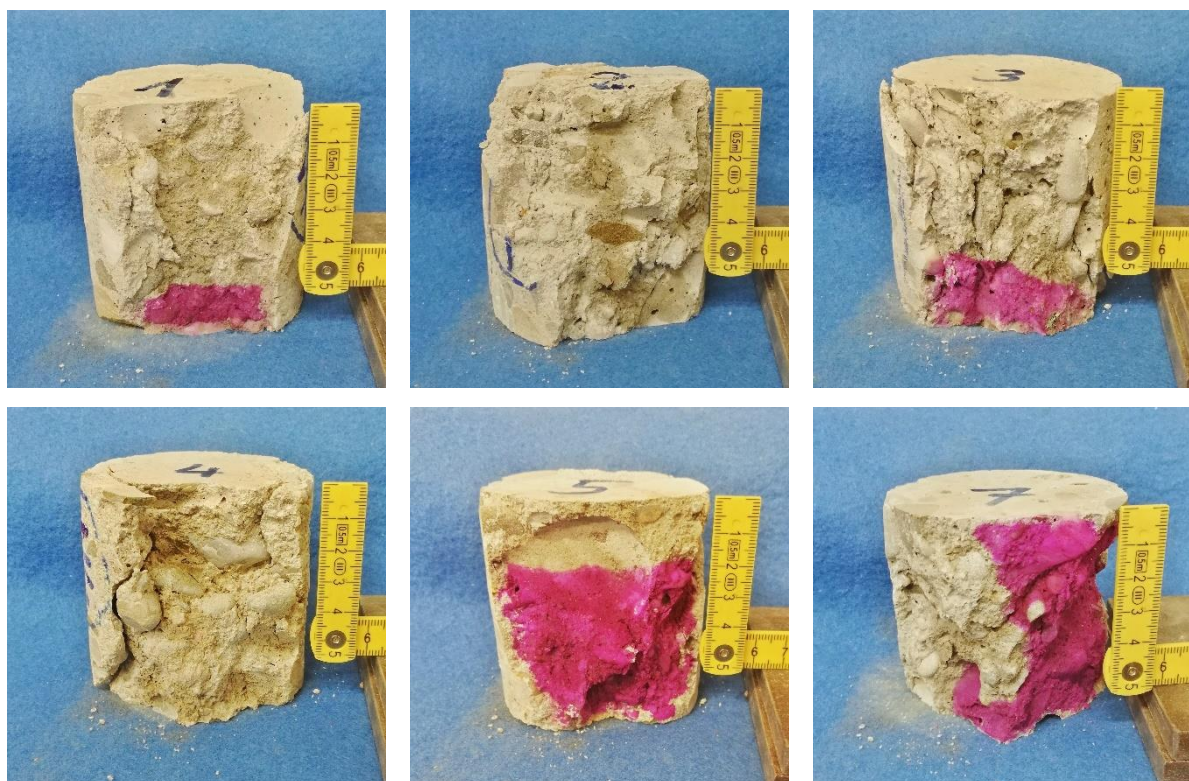
Obr. 8: Doměření hloubky karbonatace stanovené fenolftaleinovým testem na zkušebních tělesech N 1, N 2, N 3, N 4, N 5 a N 7 po rozdrčení. U zkušebních těles N 2 a N 4 byl zkarbonatovaný celý průřez, zvláštní způsob karbonatace u tělesa N 7 je dán tím, že zřejmě byla navrtána pracovní spára mezi dvěma vrstvami betonu zcela rozdílné kvality.
