GEOTECHNICKÝ POSUDEK

KOMPLEXNÍ OBNOVA PARKU U ZÁMECKÉHO SKLENÍKU

SKLADBA A ÚPRAVA KOMUNIKACE

BRNO, KVĚTEN 2025

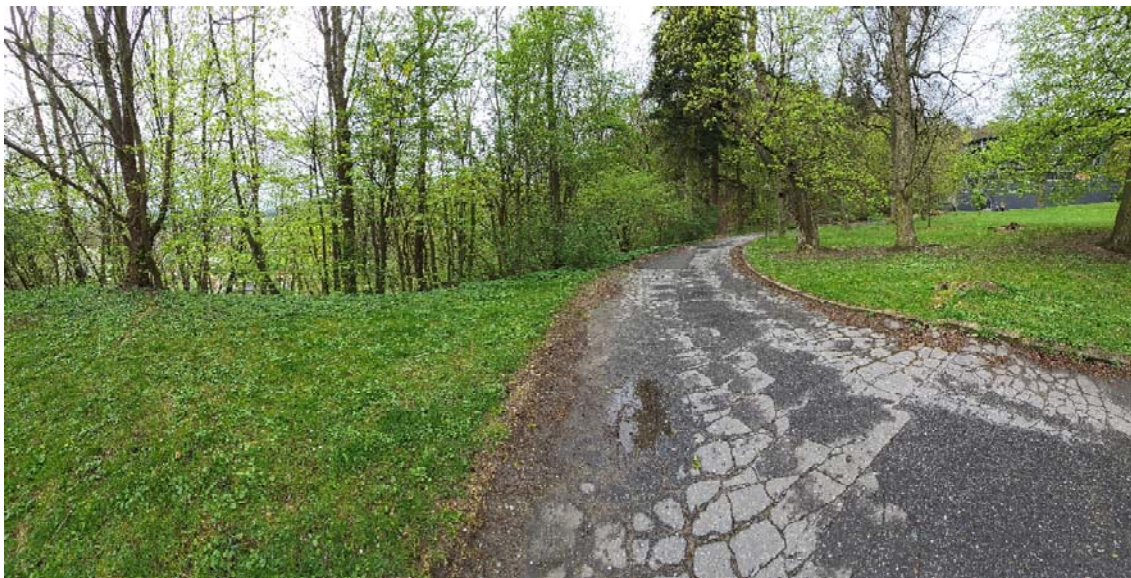
Obrázek 1: pohled na stávající úsek komunikace ve směru staničení nové a těleso parku, povrchové narušení asfaltového krytu je způsobeno pohybem nákladních souprav z výstavby letního kina a málo únosnými podmínkami tělesa

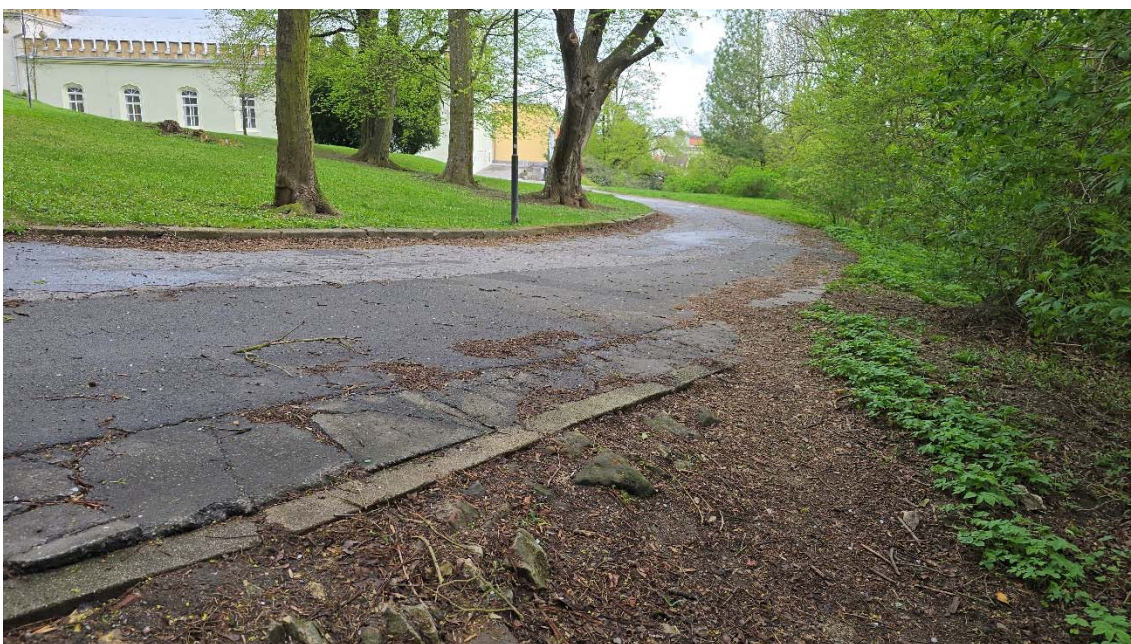
Obrázek 2: stav stávající komunikace a odtokové poměry po svahu

S ohledem na dokumentované pomalé svahové pohyby tělesa však není možné umožnit další přímé vsakování vody do zemního tělesa. Na vnější straně komunikace je nutné realizovat podélný svodný drén. Drén bude proveden v šíři 0,4 – 0,8 m s přizpůsobením místním podmínkám a pozici kořenového systému stromů. Hloubka drénu bude 0,8 – 1,0 m se spádováním dle nového povrchu komunikace. Drén bude vystrojen separační netkanou geotextilií PP 200 g/m². Na dno bude položena drenážní trubka DN 100 mm a bude obsypána štěrkodrtí frakce 16/32 mm. Drenážní obsyp bude proveden až cca 10 – 8 cm od upraveného terénu. Drenážní obsyp bude uzavřen separační geotextilií i shora. Konečná úprava drénu bude z kačírku 16/32 mm. Konečná úprava může být upraveny dle potřeby, avšak musí splňovat drenážní funkci.

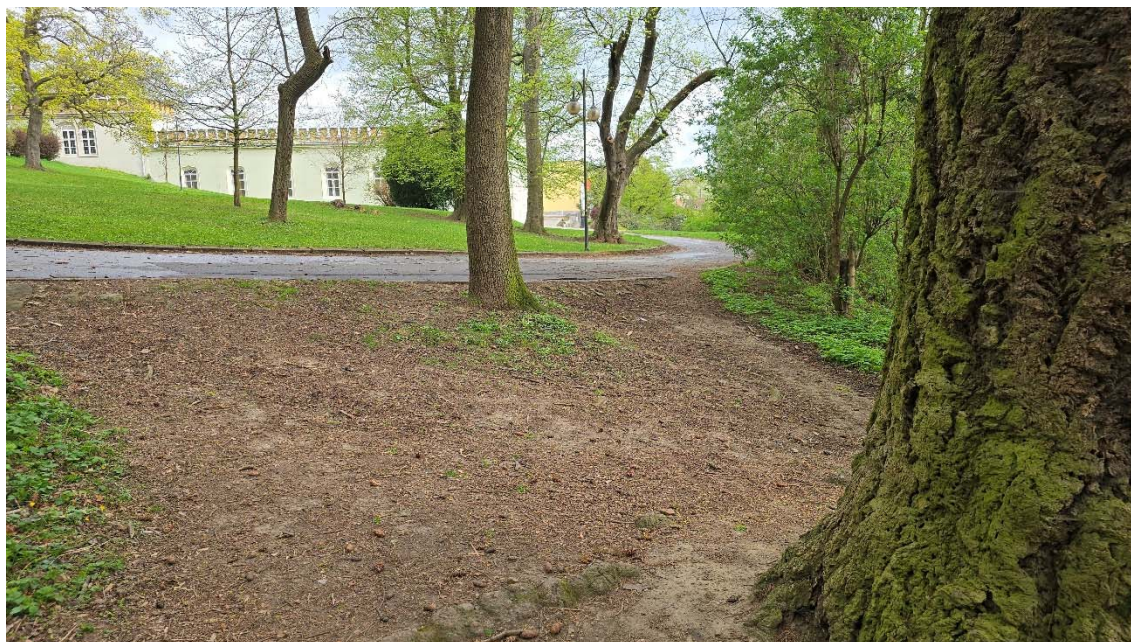
Obrázek 3: pohled na pěší stezku, kterou je možné trasovat i svodný drén, četný výskyt vzrostlých stromů

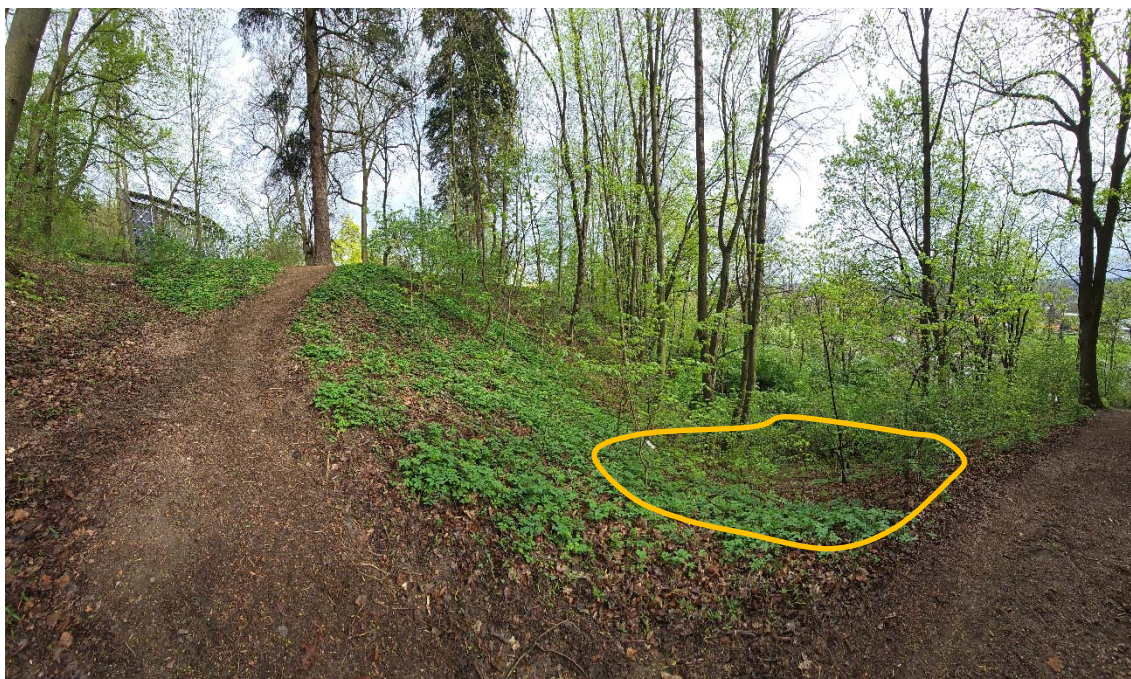
Obrázek 4: pohled na spodní partie svahu s vyznačenou pozicí vyústění svodného drénu přes plošný rozptyl kamenné úpravy vyústění drénu

Podélný drén bude proveden v úseku komunikace 0+051.00 – 0+084.00. Drén bude opatřen kontrolními šachtami pr. 400 mm s víkem, které bude kryto kačírkem. V km 0+074.00 bude šachta s T křížením, kterou se bude odvádět jímaná voda níže po linii drénu k prostoru před zárubní zeď a malého remízku. Vypouštění jímaných vod bude provedeno do míst s dobrými odtokovými poměry. Vypouštění vody z drénu bude provedeno přes plošný rozptyl z kamenné rovinaniny. Na místě bude provedeno trasování a vyústění dle místních podmínek dle upřesnění geotechnikem ve vazbě na skutečně zastížené podmínky a kořenový systém stromů. Svodný drén bude vyplněn štěrkodrtí 16/32 mm pouze do poloviny hloubky. Zbytek bude vyplněn původním výkopkem. Svodný drén bude vystrojen drenážní trubkou s perforací pouze ve 120° obvodu.

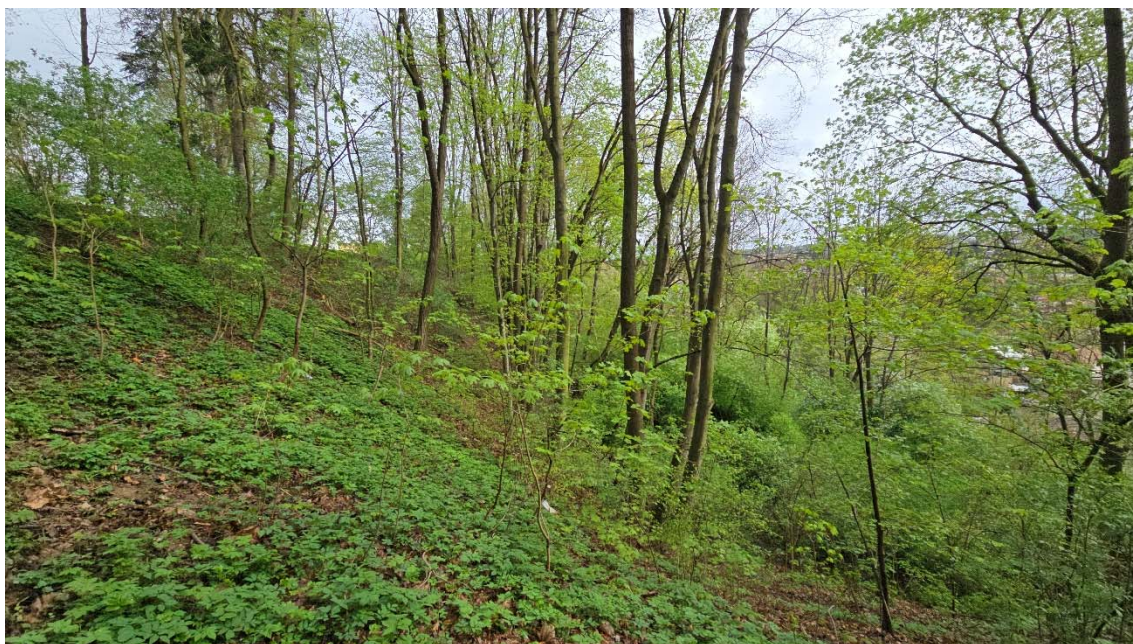
Zásadním stavem je fakt, že tento prostor parku vykazuje známky dlouhodobých svahových pohybů. Jedná se tak o sesuvní území, které je ve stavu lability. Pomalé procesy nejsou zásadně ohrožující stabilitu svahu a bezpečnost v areálu. Jedná se však o komplexní pohyby svahu, které mají svou příčinu v heterogenitě uloženého a vrstveného materiálu a způsobu odvodnění tohoto tělesa. Pohyby svahu způsobily i statické narušení kamenné zárubní zdi.

Obrázek 5: pohled na východní svah tělesa parku s „opilými“ stromy, které dokazují dlouhodobé plouživé svahové pohyby

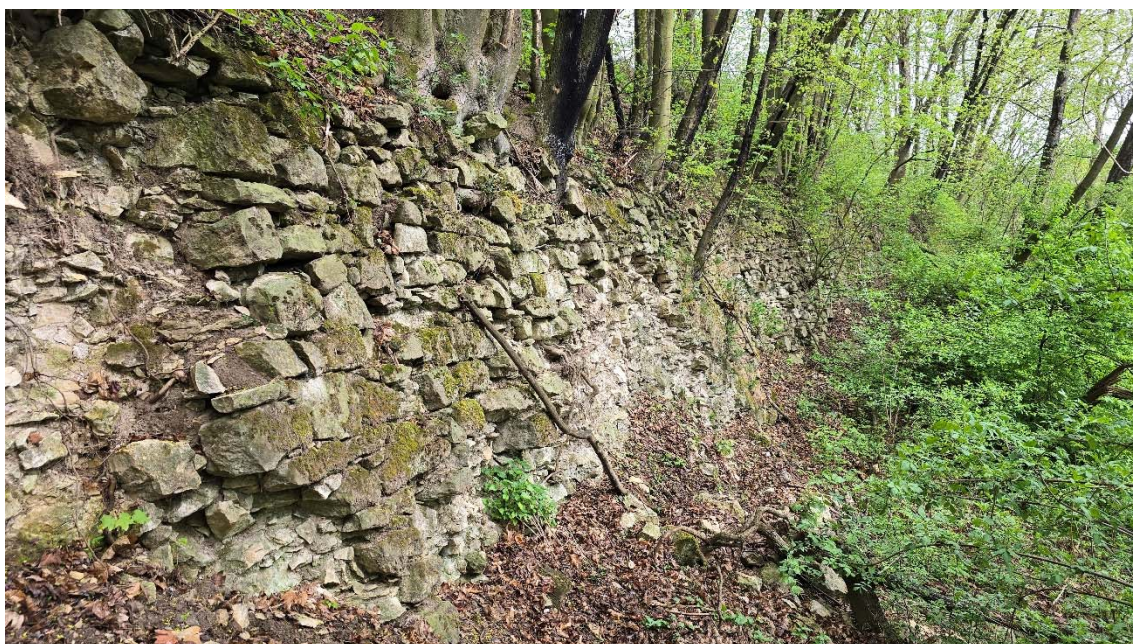
Předmětný úsek posouzení páteřní komunikace se nachází ve východní a jihovýchodní části areálu parku u zámeckého skleníku a letního kina. Místní terén je tvořen navážkami heterogenního materiálu. Východní partie parku tvoří strmé svahy ukončení patní zárubní kamennou zdí. Tato zeď byla zbudována na sucho a v současné době vykazuje známky významné degradace a zvětrání kamenných bloků spolu s významným statickým narušením zdi.

Obrázek 6: stav patní zárubní kamenné zdi, která je na mnoha místech silně narušena i rostoucími stromy, části zdiva jsou zcela vypadlé, obnova zdi není staticky možná, pouze z významným až drastickým zásahem do svahu
