ZPRÁVA O PROVEDENÍ STAVEBNĚ TECHNICKÉHO PRŮZKUMU OBJEKTU HZS NA ULICI SVATOPLUKA ČECHA 1603/11C

Brno, duben 2024

Na základě požadavku objednatele byl proveden stavebně technický průzkum (dále jen STP) objektu HZS na ulici Svatopluka Čecha 1603/11c v Boskovicích pro potřeby následných projekčních prací uvažované rekonstrukce objektu.

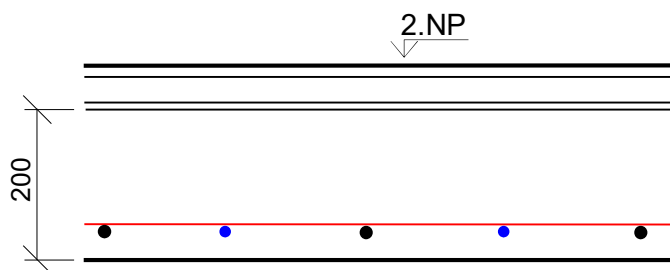
A2 ŽB monolitický strop nad 1.NP, foto č.30 a 31

Ø 20 + Ø 18 (hladká, kruhová),
krytí 10 - 20 mm, á 200 mm
rozdělovací výztuž Ø 6 (10 302 -
TOR 30), á 330 mm

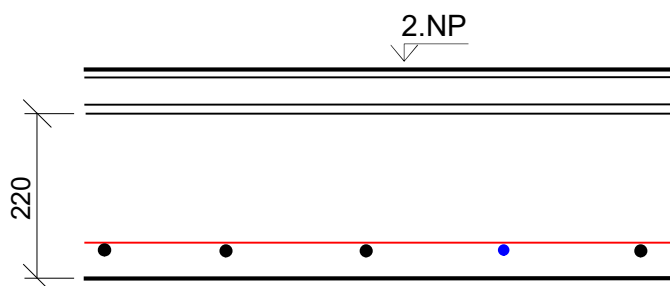
A3 ŽB monolitický strop nad 1.NP, foto č.32 a 33

Ø 20 + Ø 18 (hladká, kruhová),
krytí 10 - 15 mm á 200 mm
rozdělovací výztuž Ø 6 (10 302 -
TOR 30), á 175 mm

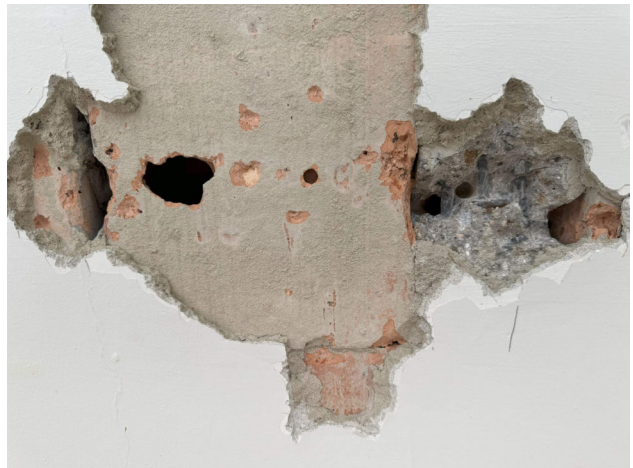
34.

A4 Keramobetonový strop nad 1.NP, foto č.34 - 36

3Ø 8 (10 302 - TOR 30),
krytí 20 mm
třmínek Ø 6 (hladká, kruhová),
pravděpodobně vložky MIAKO

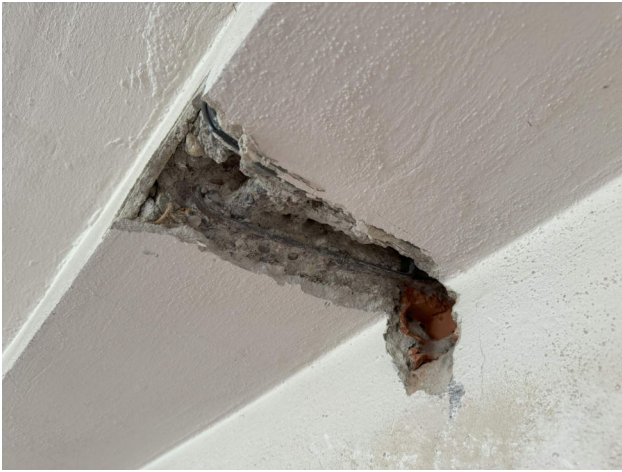
37.

A5 ŽB průvlak nad 1.NP, foto č.37 - 39

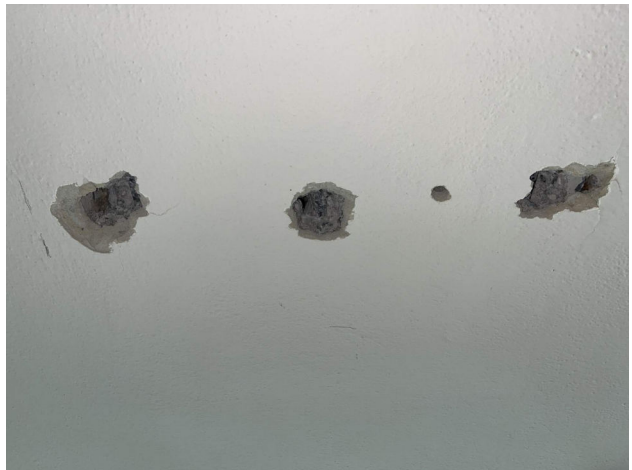
40.

A6 ŽB dutinový panel nad 2.NP, foto č.40 a 41

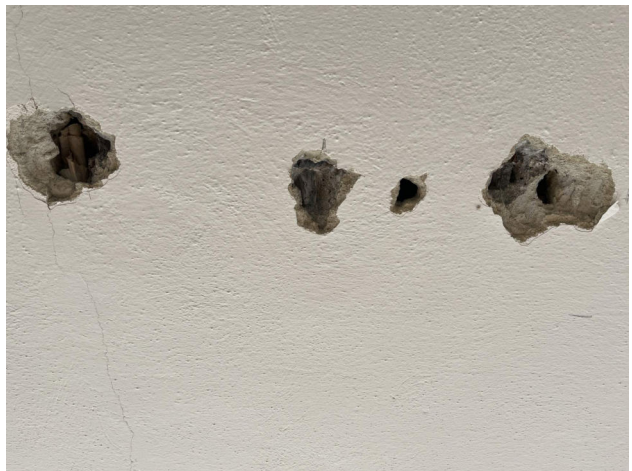
42.

A7 ŽB dutinový panel nad 2.NP, foto č.42 - 44

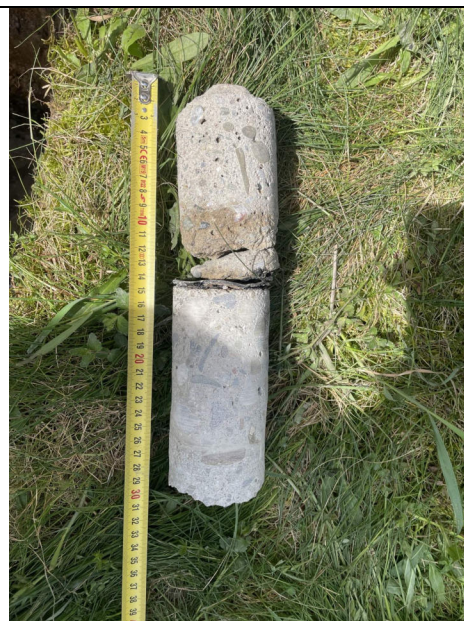
51.

- Tato obyčejná asfaltová lepenka byla dokonce provedena i ve skladbě stropní konstrukce nad krytem CO, který vybíhá mimo půdorys nadzemní části objektu, viz sonda P7 v kapitole 7.0 Skladby podlah, foto č.51 a 52. Tato nekvalitní hydroizolace je hlavní příčinou zatékání do krytu v 1.PP, v důsledku čehož dochází ke korozi výztuže ŽB stropů, foto č.61 a 62.

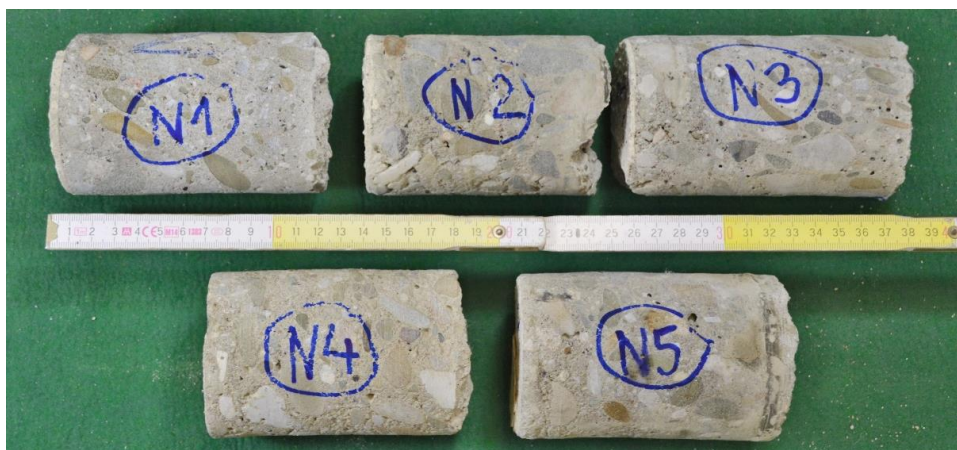
Obr. 1: Zkušební vzorky N 1 až N 5 odebrané ze stěny krytu CO v 1. PP.

Ve všech případech se jednalo o obyčejný hutný beton s těžným hrubým kamenivem frakce do 16 mm (velikost zrn až 30 mm). Jednotlivé vzorky se lišily barvou a pórovitostí tmelu – vizuálně nejhorší kvality byl beton ve vzorcích N 2 a N 4, kde byl tmel po vrtání mírně vydrolený, což obvykle značí pevnost v tlaku nižší než 10 MPa.

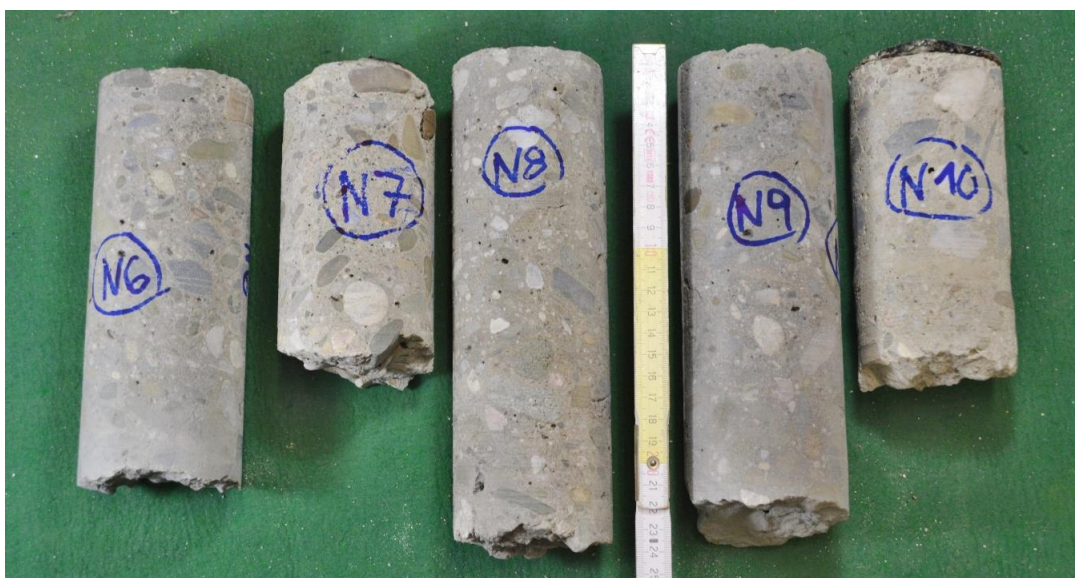
Obr. 2: Zkušební vzorky N 6 až N 10 odebrané ze stropní desky nad 1. PP krytu CO.

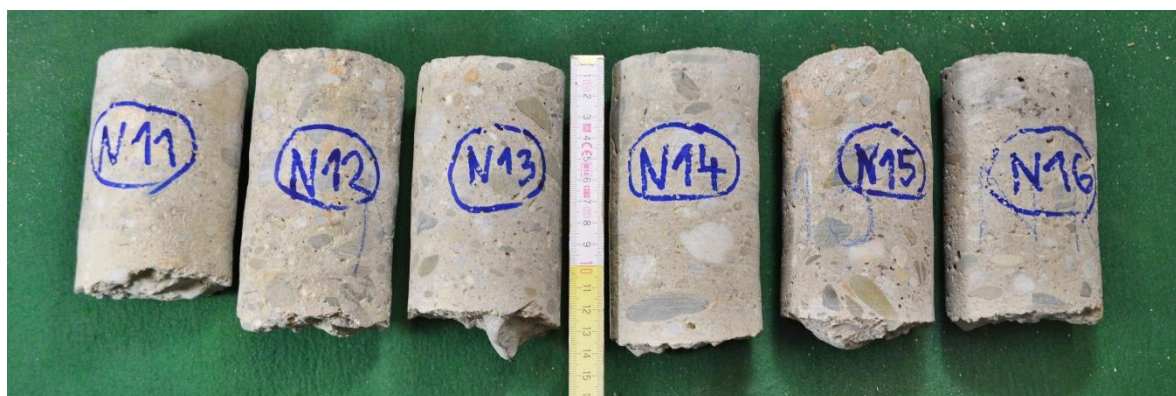
Obr. 3: Zkušební vzorky N 11 až N 16 odebrané ze stropní desky nad 1. NP objektu.

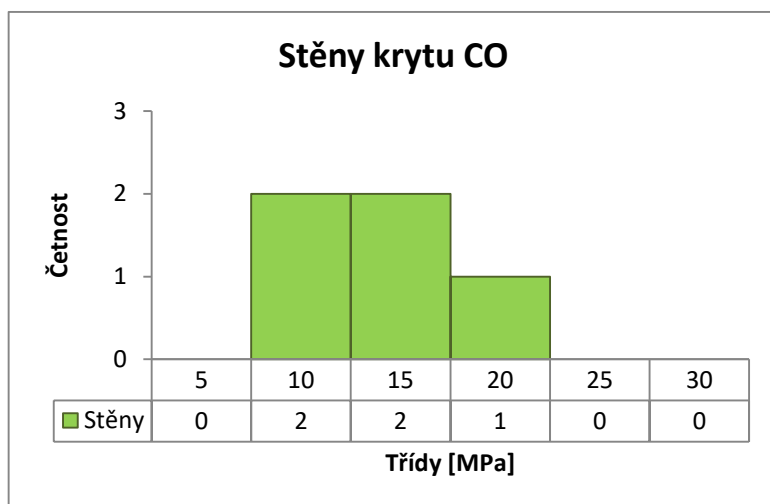
Jak ukazují histogramy četnosti pevnosti v tlaku betonu ze stěn krytu CO (obr. 9) a ze stropních desek (obr. 10), odpovídá rozdělení hodnot pevností v tlaku opravdu spíše logaricko-normálnímu rozdělení. Vyhodnocení betonu podle tohoto rozdělení je uvedeno v tab. 6.

Obr. 9: Histogram četnosti pevnosti v tlaku betonu ze stěn krytu CO v 1. PP.

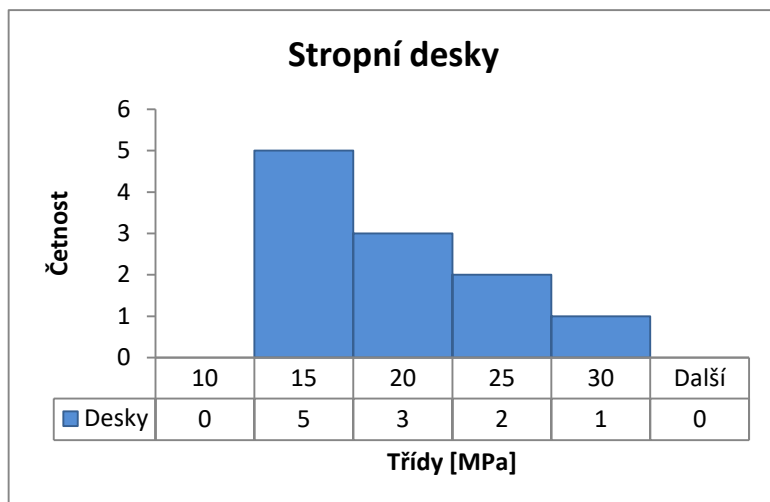
Obr. 10: Histogram četnosti pevnosti v tlaku betonu ze stropních desek nad 1. PP a 1. NP.
