ZODPOVEDNÝ PROJEKTANT MARIŠKA PROJEKTU Ing. arch. David Kotek HLAVNÝ KONŠTRUKTÍVNY PROJEKTANT Ing. arch. David Kotek ZODPOVEDNÝ KONŠTRUKTÍVNY PROJEKTANT Ing. Mariška		PROJEKTANT Ing. Pavol Novák VÝKONKOVÝ PROJEKTANT Ing. Pavol Novák KONŠTRUKTÍVNY PROJEKTANT Ing. arch. David Kotek	
STAVEBNÁ ORGANIZÁCIA Mesto Boskovice, Masarykovo námestí 42, 68018 Boskovice Mesto inžinier J. K. Boskovice - p.p. 122902, 12111, 12193, 12184, 12182, 12161, areál Letňaného hradu Boskovice NÁZEV STAVBY (1:50)		GENERÁLNY PROJEKTANT (ZPŮSOBILOSŤ) <b>Ing. arch. David Kotek</b> <i>Matúškova 97/15</i> <i>Ostrovce - Poruba</i> <i>PSC 708 00</i> <b>IC: 73268745</b>	
REKONSTRUKCIA LETNÍHO HRA, BOSKOVICE STAVBA OLIGOTRÁVNEJ PLOCHY <b>SO 03 - REVITALIZÁCIE PROMIŤAČHO PLATNA</b> ČISTOTODRŽIA D.1.1 ARCHITEKTONICKO STAVEBNÉ REŠENÍ		DATUM 22. 2019 ZÁVEŠKA PR. 1: 150	STRANA 02

PRÁVNY STAV - BOURACÍ PRÁCE D.1.1 - 101		DPS <b>1:50</b> MĚŘÍTKO <b>D.1.1 - 101</b>	PÁGE 1

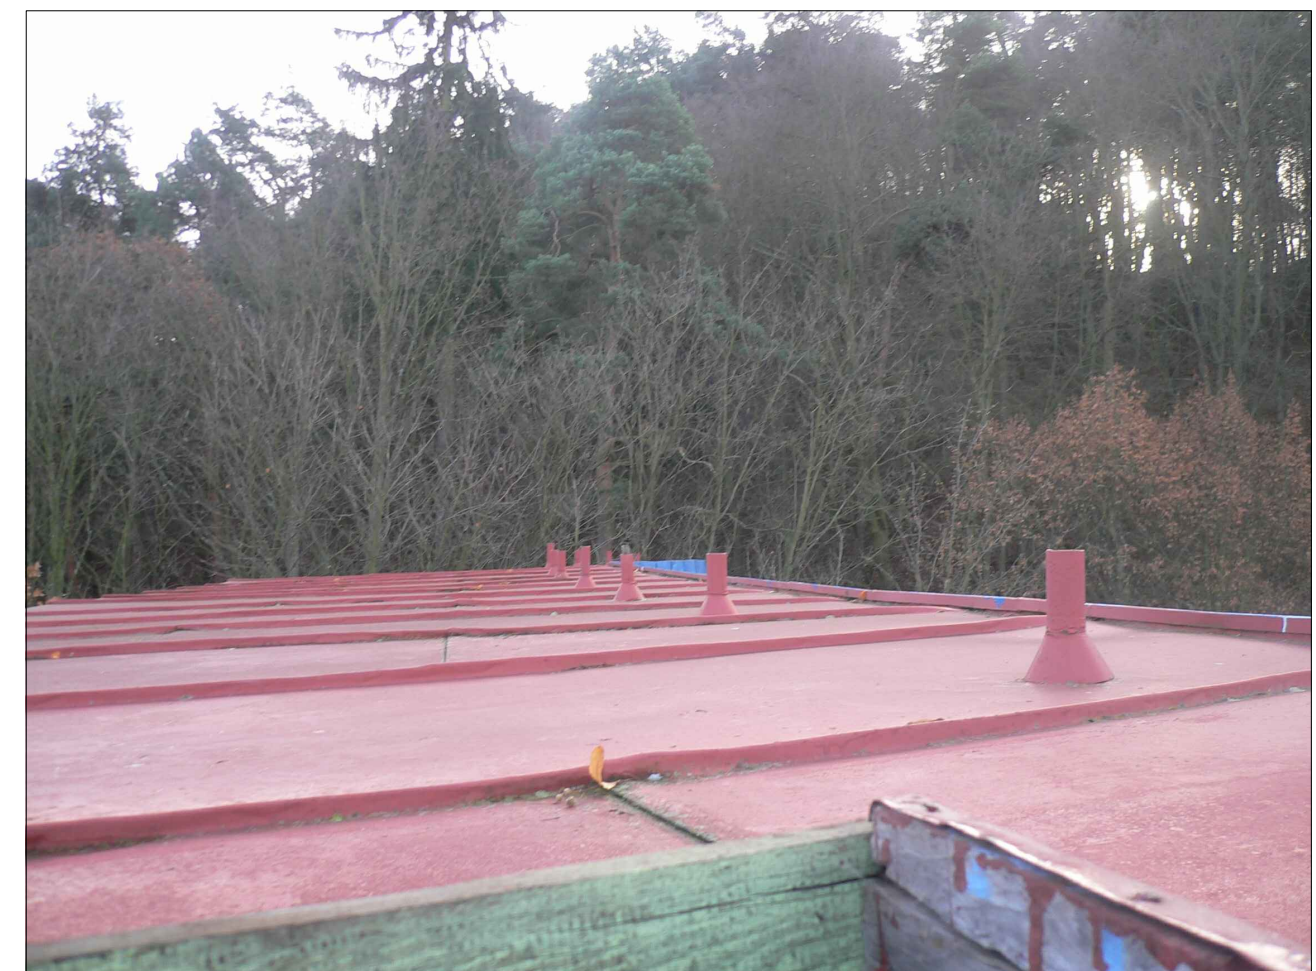
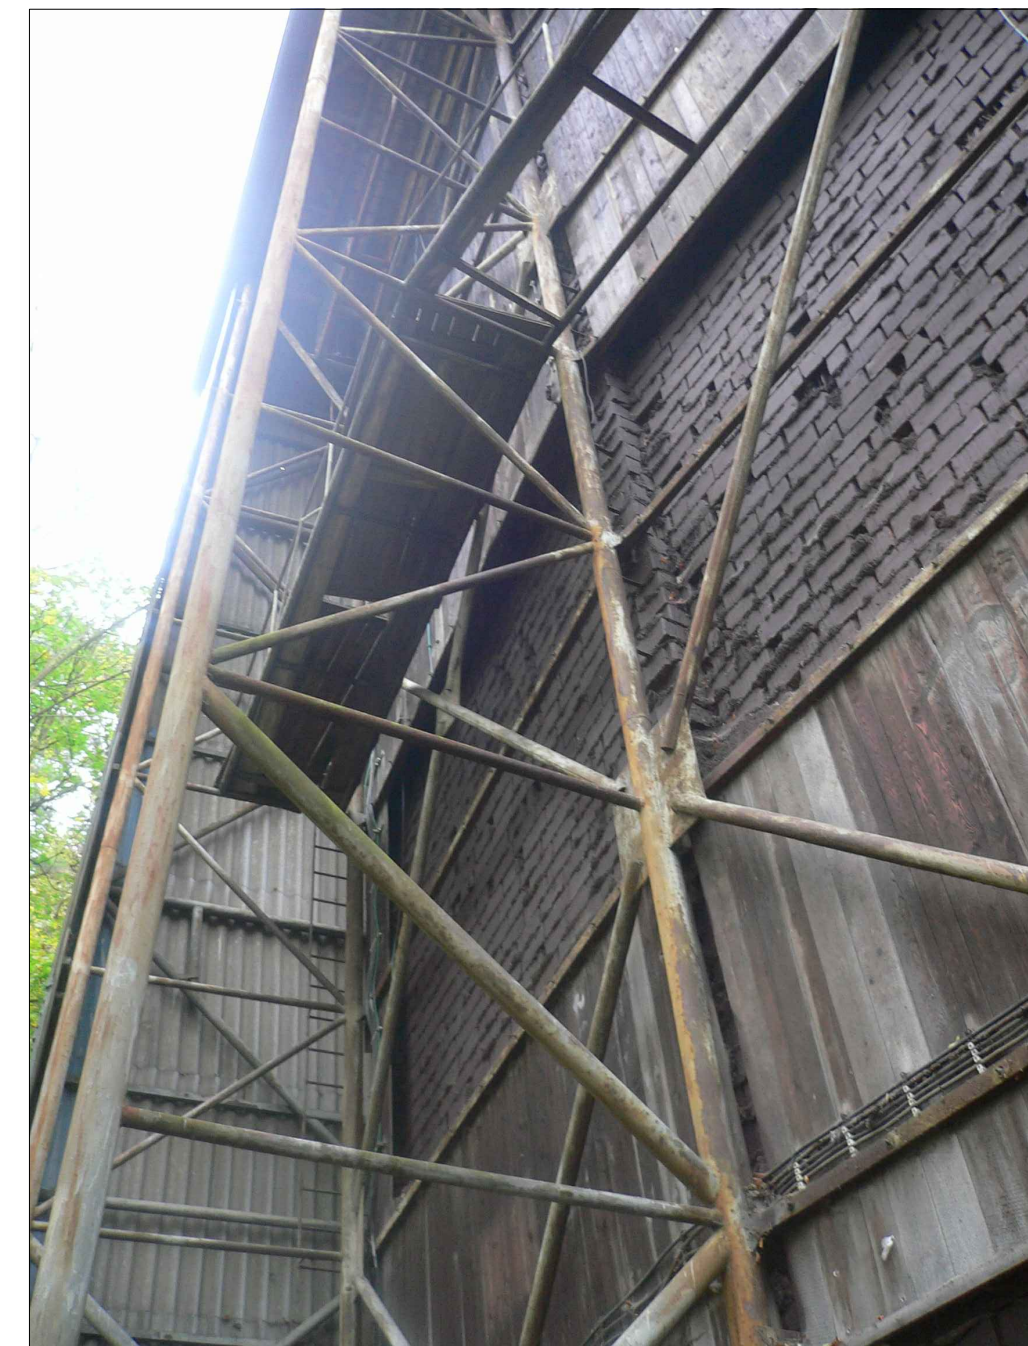
2x KOTEVNÍ ŠROUB cca. M50  
+ NAVÁŘENÉ VÝŽUTKY A PLECHY  
NA ZÁKLADNÍ 2xU20

U NĚKTERÝCH RAMŮ POŠKOZEN PROFIL A KOTEVNÍ  
ŠROUBY KOROZÍ

5. - GP DOPORUČUJE PŘED REALIZACÍ ÚPRAV OK PROVÉST PODROBNÝ ODBORNÝ NEDESTRUKTIVNÍ STAVEBNĚ TECHNICKÝ PRŮZKUM STAVU KOTVENÍ OK ( U PROFILY, ŠROUBY - ÚBYTEK PRŮŘEZU KORÓZÍ, ... ) A DEFINITIVNĚ NAVRHNOUT ZPŮSOB ŘEŠENÍ SANACE KOTVENÍ OK ( NAVAŘENÍ VÝZTUH, OBBETONOVÁNÍ, KOMPLETNÍ VÝMĚNA SPODNÍHO KOTVENÍHO PRVKU. ... )  
PO OČIŠTĚNÍ SPODNÍ ČÁSTI OK A ŽB BUDE PŘÍZVÁN GP A INVESTOR KE KONTROLE A STANOVENÍ DALŠÍHO POSTUPU
